# GEÇİRGEN KALIP KULLANIMININ BETON YÜZEY KUSURLARINA ETKİLERİ

## THE EFFECTS OF USE OF PERMEABLE FORMWORK ON CONCRETE SURFACE DEFECTS

Serkan SUBAŞI<sup>a</sup>

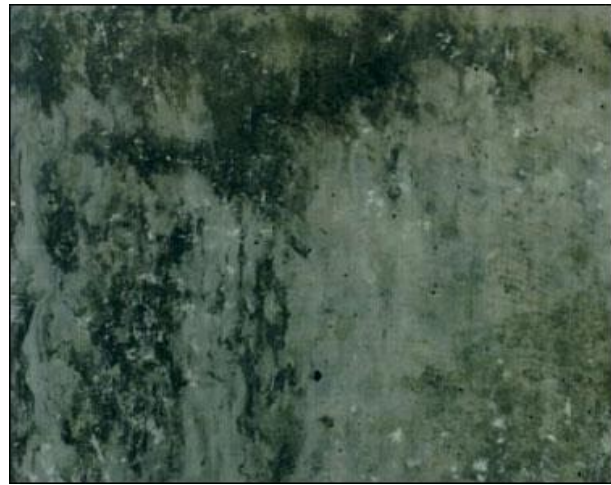
a) Yağ renk bozuklukları (oil discoloration); Beton yüzeyinde sadece krem veya kahverengi renk değişimi şeklinde gerçekleşen renk bozukluklarıdır (Şekil1).Çoğu zaman farklı kalıp yağlarının kullanımı veya aynı tür kalıp yağlarının farklı yoğunlukta kullanımının sonucu olarak ortaya çıkmaktadır[17].

Şekil 1. Kalıp yağının yanlış kullanımından kaynaklanan yüzey kusuru.

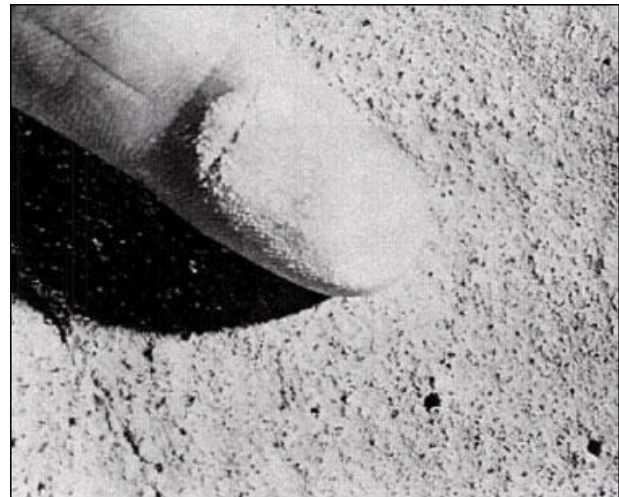
c) Tozlanma (dusting); Sertleşmiş beton yüzeyinde malzemenin tozlanması, beton yüzeyinde tozlanma; dayanıklılığı zayıf ve açık renkli kolayca tozlanabilen beton yüzeyleri için kullanılan bir ifadedir. Genel olarak beton yüzeyinde gecikmelere neden olan faktörler, tozlanmanın nedeni olarak görülebilir (Şekil 2). Örneğin, yüzeyde hidrasyonu geciktiren veya engelleyen aşırı uygulanmış kalıp yağı, yetersiz kür işlemleri gibi uygulama yetersizlikleri tozlanmanın nedenleri arasında görülmektedir[17].

Şekil 2. Beton yüzeyinde meydana gelen tozlanma

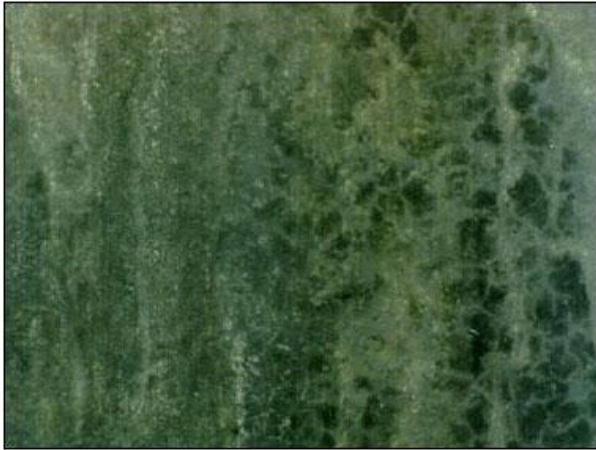
c) Kuruma renk bozuklukları (drying discolorations); Kalıp alınmasından sonra yüzey renk tonunda oluşan renk değişiklikleri olarak görülür (Şekil 3). Kalıp alınmasından sonra beton yüzeyinin kuruması ile ortaya çıkan bu renk farklılıklarının pek çok nedeni olmakla beraber en önemli olanı olarak kür işlemi farklılıkları gösterilebilir[13].

Şekil 3. Beton yüzeyindeki kuruma renk bozuklukları

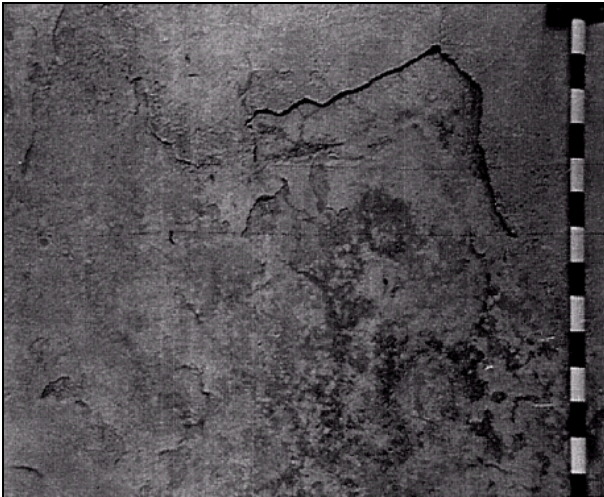
g) Soyulma (peeling); Çok ince bir tabakanın beton yüzeyinden koparak ayrılması ve bu tabakanın aderansını yitirerek beton yüzeyinden düşmesidir (Şekil 7). Beton yüzeyinden olan bu kopma uygun olmayan kalıp yüzeyi, yanlış kalıp yağı seçimi, aşırı kuma gibi faktörlerden kaynaklanabilir[20,21].

Şekil 7. Beton yüzeyinde meydana gelen soyulma

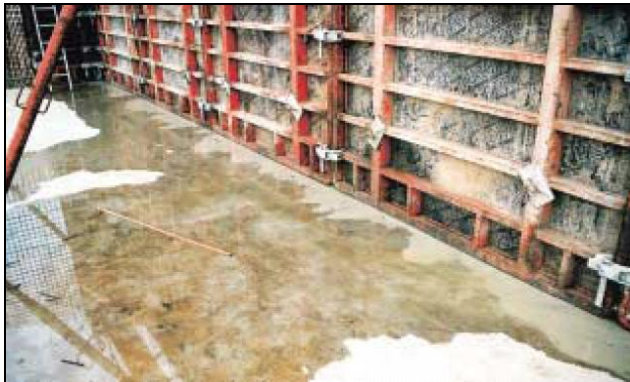
Kalıp yüzeylerinde kullanılan astarlar yardımı ile geçirgen bir kalıp yüzeyi elde edilmekte, böylece beton içerisindeki fazla karışım suyu ve hava kabarcıkları beton bünyesinden uzaklaştırılmaktadır [27]. Şekil 11'de astar ile kaplanmış geçirgen kalıp içerisine beton dökümünden sonra drene ettiği su görülmektedir. Drene edilen suyun berraklığına bakıldığında su ile beraber çimentonun betondan uzaklaşmadığı tam tersine beton kabuğunda filtrelenerek tutulduğu görülmektedir.

Şekil 11. Geçirgen kalıplardan drene edilen karışım suyu.

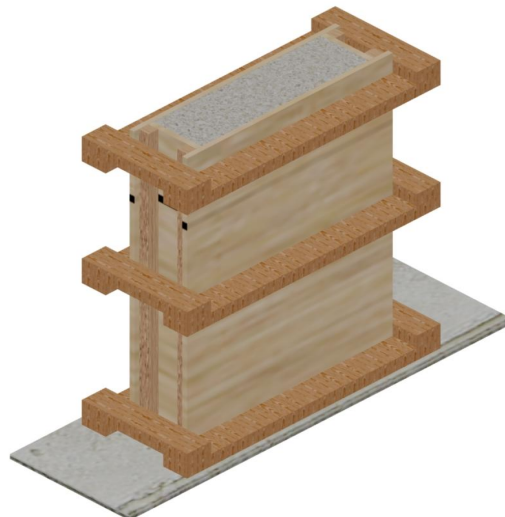
70x120x20 cm boyutlarında, 3 adet perde duvar kalıbı üretilmiştir (Şekil 12). Kalıplardan 2 adetinin yüzeyinde drenaj kanal ve delikleri açılarak kalıp yüzey astarı ile kaplanmıştır. Drenaj kanalları kalıp yüzeyinin iç kısmında

100 mm aralıklarla 4 mm genişlik ve 4 mm derinlikte yatay ve düşey kanallardan oluşmaktadır. Diğer taraftan, drenaj kanallarının birleşim noktasında 4 mm çapında drenaj delikleri açılmıştır. Bu şekilde drenaj kanal ve delikleri hazırlanan kalıp yüzeylerine Zemrain-MD (GEO-I) ve SB 20 (GEO-II) geotekstilleri kalıp yüzey astarı olarak uygulanmıştır. Geriye kalan bir adet plywood kalıp yüzeyinde işlem yapmaksızın referans olarak kullanılmıştır. Kalıp örneklerine ait bilgiler Çizelge 2'de verilmiştir.

Şekil 12. Tasarımı yapılan perde duvar kalıbına ait perspektif görünüşü

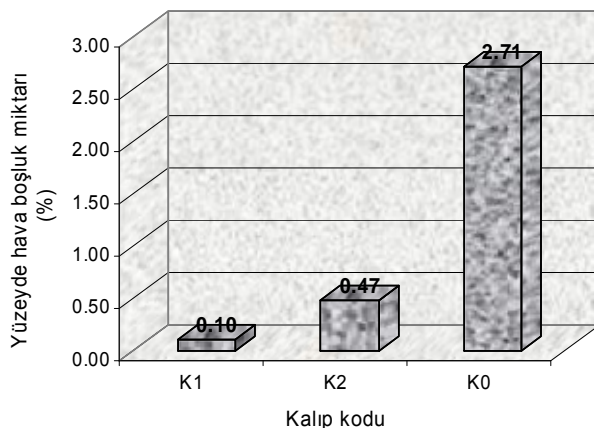
Kalıp faktörünün üç seviyesinde (K0, K1, K2) gerçekleştirilen tekrarlanan ölçümlü varyans analizi sonucunda kalıp faktörünün yüzeyde hava boşluğu miktarı değerleri üzerinde istatistik olarak önemli bir etkiye sahip olduğu görülmüştür ( $P < 0,01$ ) (Çizelge 4). Diğer bir ifadeyle yüzeyde hava boşluğu miktarının kalıp farklılığına bağlı olarak değişmekte olduğu görülmüştür. Ortalamalar arasındaki farkın belirlenmesinde çoklu karşılaştırma testlerinden Bonferroni testi kullanılmıştır (Çizelge 5). Ayrıca ortalama yüzeyde hava boşluğu miktarı değerlerine ait grafik Şekil 16'da görülmektedir.

Şekil 16. Ortalama yüzeyde hava boşluğu miktarı değerlerine ait çubuk grafiği

- Kalıplar arasında istatistik olarak önemli bir fark olduğu,
- Astarlı K1 ve K2 kalıplarının birbirinden farksız, astarsız K0 kalıbından farklı olduğu,
- Astarlı K1 kalıbın %0,10 ile en küçük yüzeyde hava boşluğu değerine sahip olduğu,
- Astarsız K0 referans kalıbın ise %2,71 ile en büyük yüzeyde hava boşluğu değerine sahip olduğu,

- Astarsız K0 kalıbının astarlı K1 kalıbına göre 27 kat daha büyük yüzeyde hava boşluğuna sahip olduğu,
- Diğer bir ifadeyle, astarlı K1 kalıbında gözlenen yüzeyde hava boşluğu miktarının astarsız K0 kalıbındakinin %3'ü kadar olduğu görülmüştür.
