Transit trafikle yerel trafiğin çakıştığı kavşakların trafik kazalarındaki yeri ve önemi, örnek uygulama

Ercan ÖZGAN*, Serkan SUBAŞI

Düzce Üniversitesi, Teknik Eğitim Fakültesi, Yapı Eğitimi Bölümü, Türkiye.

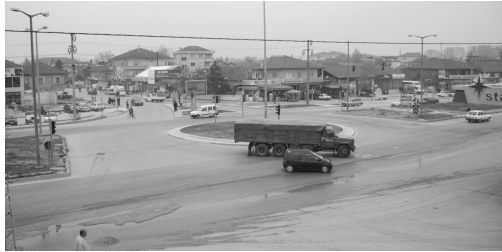
Şekil 2 : Öztürkler kavşağının mevcut durumu.

Öztürkler kavşağı, D100/11 Devlet Karayolu kesiminin 20. km'inde bulunmaktadır. Bu kavşakta 2000 ve 2004 yılları arasında toplam 29 kaza meydana gelmiştir. Öztürkler kavşağının geometrik özellikleri ve mevcut durumu aşağıda gösterilmiştir (Şekil 1 ve 2)

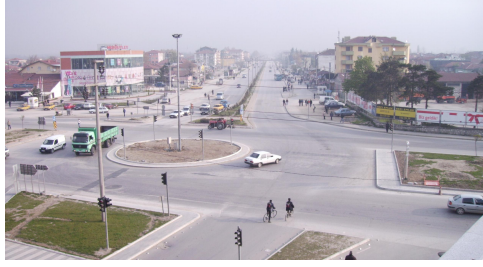
Şekil 4: Çoban kavşağının mevcut durumu.

Kazaların oluş şekilleri incelendiğinde ise; 38 kazanın çarpışma, 7 kazanın arkadan çarpma, 2 kazanın karşılıklı çarpışma, 2 kazanın yayaya çarpma, 2 kazanın devrilme, 1 kazanın yoldan çıkma ve 1 kazanın da sabit cisme çarpma şeklinde olduğu belirlenmiştir. Bu kavşakta kazalara karışan toplam araç sayısı ise 95'tir. Araç cinsleri dağılımı ise 50 otomobil, 13 kamyon, 10 kamyonet, 7 otobüs, 5 bisiklet, 3 motosiklet, 1 minibüs ve 6 tane de diğer araçlar şeklinde sıralanmıştır. Çoban kavşağında meydana gelen 53 kaza sonucunda 2 kişi ölmüş ve 78 kişi de yaralanmıştır. Kavşağın geometrik özellikleri ve mevcut durumu aşağıda gösterilmiştir (Şekil 3 ve 4). Çoban kavşağının proje hızı da yaklaşık 13 km/h olarak bulunmuştur.

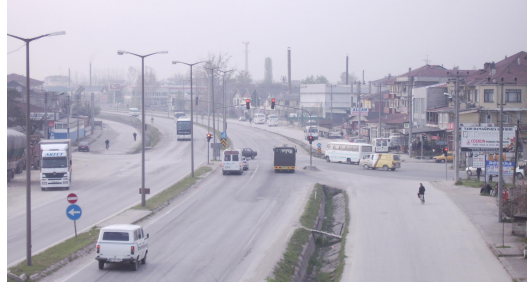
Şekil 5: Kervan kavşağının mevcut durumu.

Kervan kavşağı, D100/11 Devlet Karayolu kesiminin 23. km' sinde olup, Düzce il sınırları içinde trafik yoğunluğu en fazla olan kavşaklardan biri durumundadır. Bu kavşakta 2000 ve 2004 yılları arasında toplam 17 kaza meydana gelmiştir. Kavşağının geometrik özellikleri ve mevcut durumu aşağıda gösterilmiştir (Şekil 5 ve 6).
