BETONARME KALIP UYGULAMARINDAN KAYNAKLANAN BETON YÜZEY KUSURLARI VE ÇÖZÜM ÖNERİLERİ

Yrd.Doç.Dr. Serkan SUBAŞI

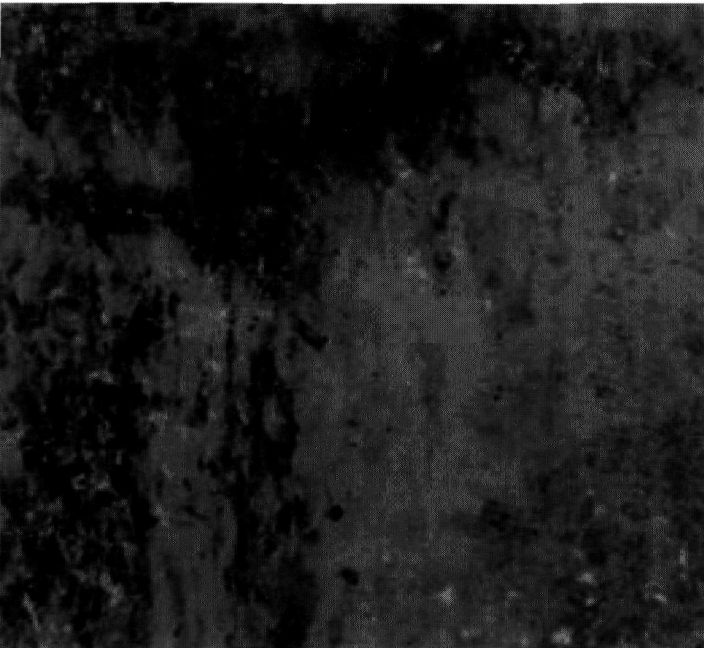
a) Yağ renk bozuklukları (oil discoloration); Beton yüzeyinde sadece krem veya kahverengi renk değişimi şeklinde gerçekleşen renk bozukluklarıdır (Şekil1). Çoğu zaman farklı kalıp yağlarının kullanımı veya aynı tür kalıp yağlarının farklı yoğunlukta kullanımının sonucu olarak ortaya çıkmaktadır^[17].

1. Uygun kalıp yağı seçimi, aynı uygulamada farklı

kalıp yağlarının kullanımı veya aynı tür kalıp yağlarının farklı yoğunlukta kullanımından kaçınılmalıdır.

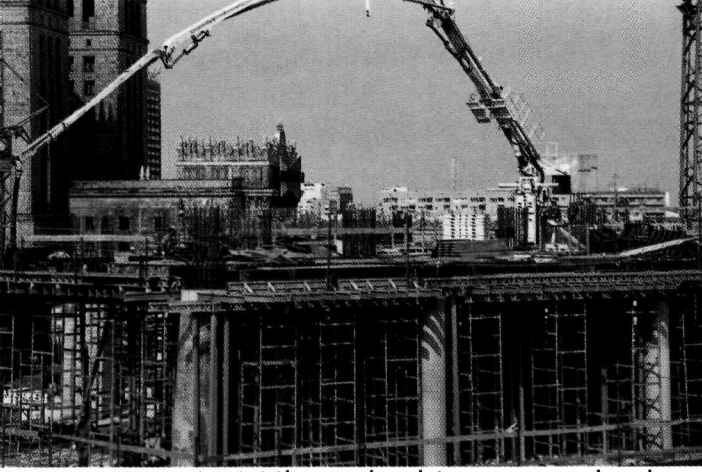
b) Hidratasyon renk bozuklukları (hydration discoloration); Yüzey yapısında renk farklılıkları, genelde açık renkten koyu renge doğru bir geçiş, nadiren bir

sınır çerçeve çizgisi ile ayrılan bir görüntü olarak ortaya çıkmaktadır. Hidratasyon renk bozukluklarını oluşturduğu şartlar iki ana gruba ayrılır. Betonun içeriğindeki toplam su değişimi beton kütesinin renginde eşit oranda renk değişimi sonucunu doğuracağı bazen kabul edilirken, betonun yerleştirilmesi sürecinde nem hareketlerinin çimento karışımı rengini koyulaştırma eğilimi göstereceği ortaya çıkar. Ayrıca kalıp yüzeylerinin farklı miktarlarda su emmesi farklı renk bozukluklarının oluşmasına neden olur^[13,17].

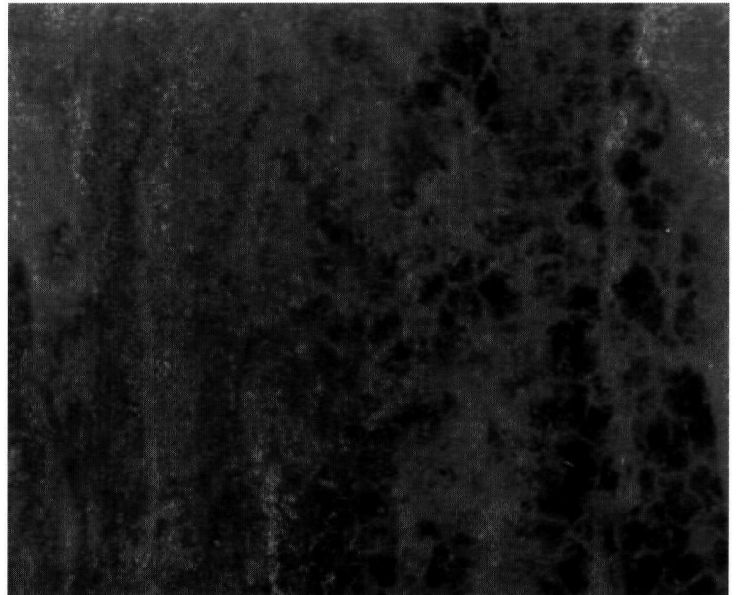
Şekil 3. Beton yüzeyindeki kuruma renk bozuklukları

c) Kuruma renk bozuklukları (drying discolorations); Kalıp alınmasından sonra yüzey renk tonunda oluşan renk değişiklikleri olarak görülür (Şekil 3). Kalıp alınmasından sonra beton yüzeyinin kuruması ile ortaya çıkan bu renk farklılıklarının pek çok nedeni olmakla beraber en önemli olanı olarak kür işlemi farklılıkları gösterilebilir^[13].

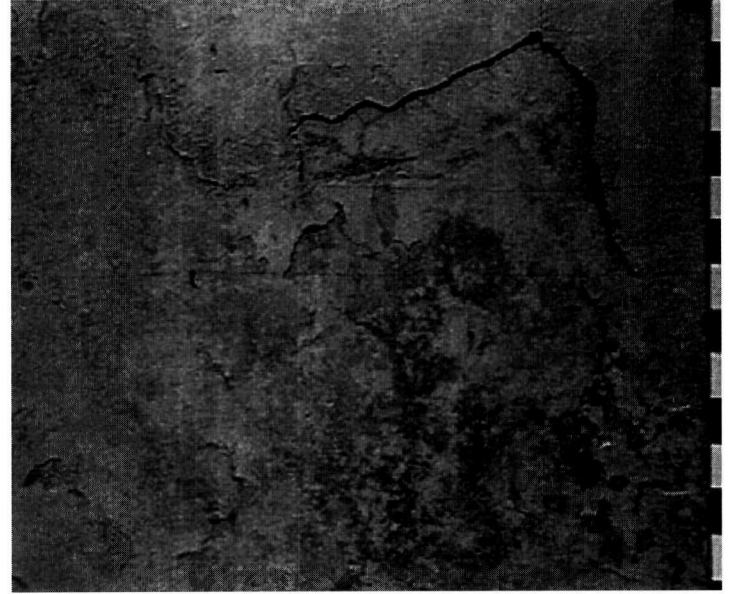
Şekil 7. Beton yüzeyinde meydana gelen soyulma

g) Soyulma (peeling); Çok ince bir tabakanın beton yüzeyinden koparak ayrılması ve bu tabakanın adransını yitirerek beton yüzeyinden düşmesidir (Şekil 7). Beton yüzeyinden olan bu kopma uygun olmayan kalıp yüzeyi, yanlış kalıp yağı seçimi, aşırı kuma gibi faktörlerden kaynaklanabilir^[20,21].
